ESTUDO DE APLICABILIDADE E VALIDAÇÃO DE UM SENSOR DE QUINTA  
RODA PARA MONITORAMENTO DA DINÂMICA VEICULAR EM CAMINHÕES  
ARTICULADOS

Dissertação apresentada ao Programa de Pós-Graduação em Desenvolvimento de Tecnologia, Área de Concentração Geração e Transferência de Tecnologia, do Instituto LACTEC, em parceria com o Instituto de Engenharia do Paraná, como parte das exigências para a obtenção do título de Mestre em Desenvolvimento de Tecnologia.

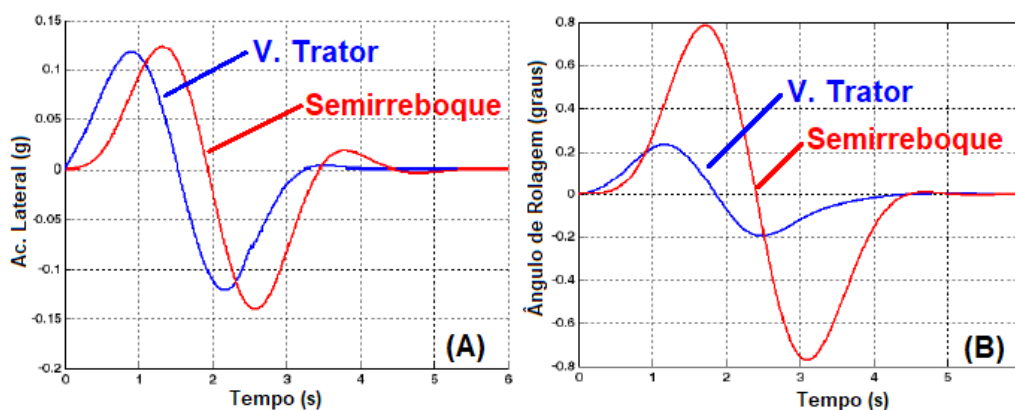
Segundo Winkler & Ervin (1999), uma condição limiar de tombamento iminente é quando a rolagem não pode mais ser evitada e o veículo tombará na sequência. Este limite é quando a posição horizontal do CG transpassa esta posição horizontal do ponto de apoio do pneu com o solo. Um estudo realizado por Milani et. Al. (2018), apresentou o comportamento da aceleração do semirreboque e do cavalo mecânico durante uma manobra evasiva em pista seca, representados respectivamente por uma linha vermelha e azul nos gráficos da Figura 12. Neste estudo, nota-se que devido à Amplificação Traseira do semirreboque, gerou-se uma tendência ao tombamento, devido ao ângulo de rolagem do semirreboque significativamente maior que ao apresentado pelo cavalo mecânico.

Figura 12 – (A) Aceleração lateral nos veículos (B) Ângulo de rolagem do veículo  
Fonte: Milani Et. Al (2018)

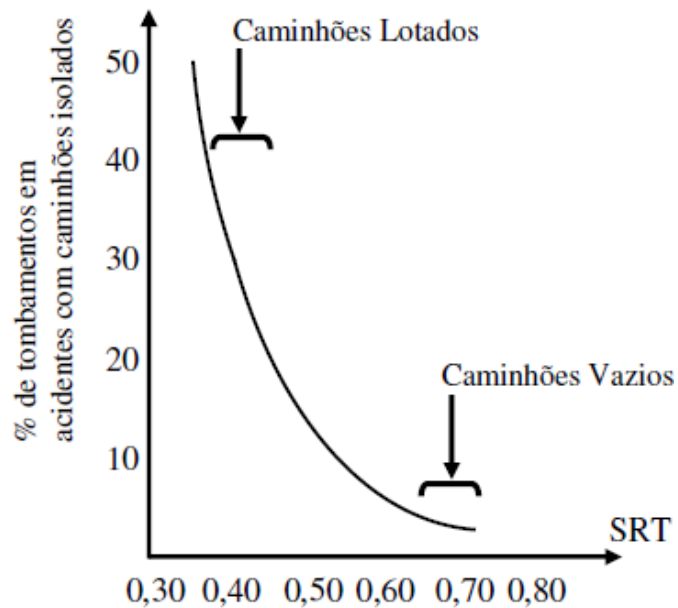
Ejzenberg (2009) em referência a Winkler & Ervin (1999) apresentou na Figura 16, que veículos com CG alto e carregados apresentam o SRT mais baixo e estão mais propensos a se envolverem em acidentes por tombamento puro. Mueller (1999) demonstrou que na Austrália, 15% de todos os veículos da frota possuem SRT < 0,3 apresentaram índices de tombamento três vezes maior do que os 85% restantes.

Figura 16 – % de acidentes com tombamento em relação ao SRT  
 Fonte: Ejzenberg (2009)

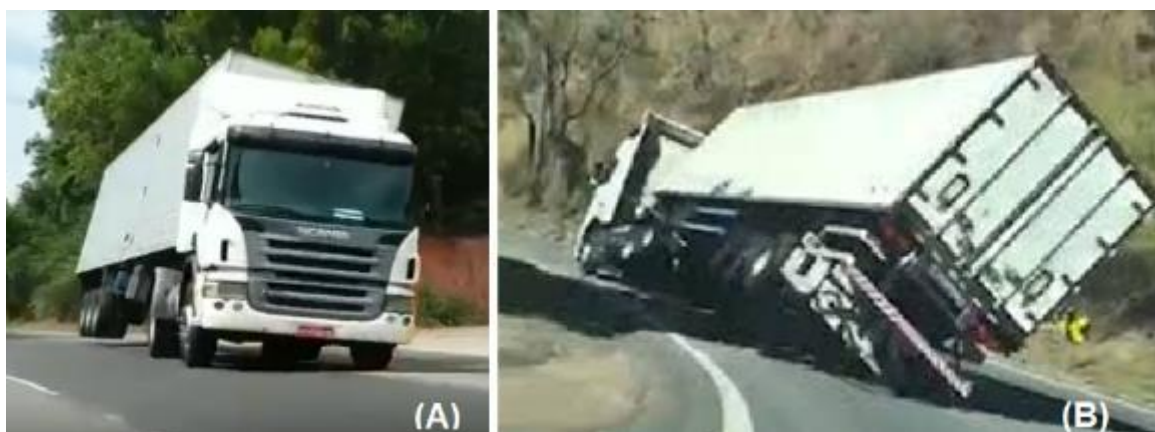
A rigidez de torção do chassi do semirreboque é uma característica importante para a compreensão do comportamento do veículo durante o tombamento. Em alguns estudos, considera-se o chassi do semirreboque como rígido, o que é condizente quando o semirreboque apresenta um comportamento torcional desprezível. Veículos com carroceria fechada (baú, frigorífico, tanques, etc) apresentam esta alta rigidez a torção e por este motivo poderão ser considerados como veículos rígidos, característica possível de se identificar na Figura 18 abaixo.

Figura 18 – Semirreboque rígido no limiar de tombamento(A) Em tombamento inevitável(B)  
 Fonte: Adaptado de Truck Vision (2019)

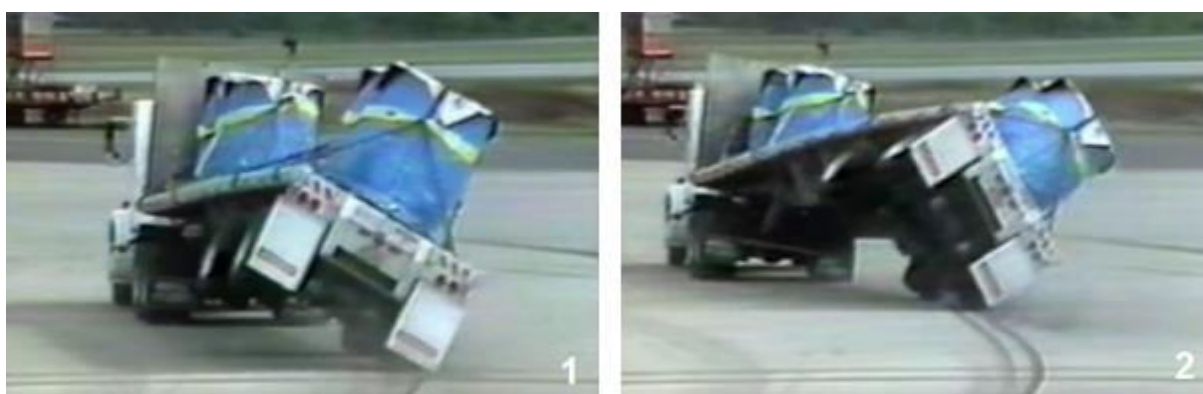
Já veículos de carroceria aberta como graneleiros, carga seca, pranchas e sider, tenderão a apresentar um comportamento torcional mais evidente devido a sua menor rigidez estrutural mecânica. Este comportamento está diretamente relacionado não apenas com a construção estrutural do chassi, mas também com seu comprimento total e a posição de acondicionamento da carga. Em um caso extremo como da Figura 19, nota-se que em um momento inicial já há torção da extremidade do semirreboque sem tendência de rotação da quinta roda, apenas em um momento muito próximo do tombamento total onde o acidente é inevitável.

Figura 19 – Semirreboque não-rígido em condição de tombamento  
 Fonte: Adaptado de Vicroads (2012)

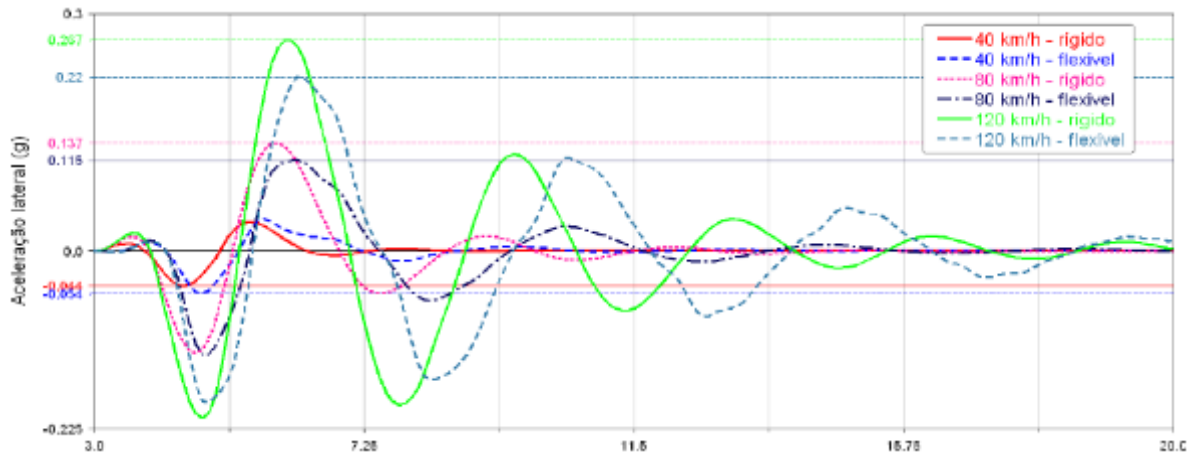
Figura 23 – Aceleração lateral em veículos rígido e flexível  
 Fonte: Vargas (2011)

Vargas (2011) também apresentou um estudo com um semirreboque graneleiro, onde o autor dividiu o carregamento em cinco pacotes com cargas iguais (Figura 21) e verificou o comportamento do ângulo de rolagem em parte durante manobra de mudança de faixa repentina. Estes valores foram comparados também com a condição de veículo rígido. Os resultados são apresentados nas Figuras 22 e 23.

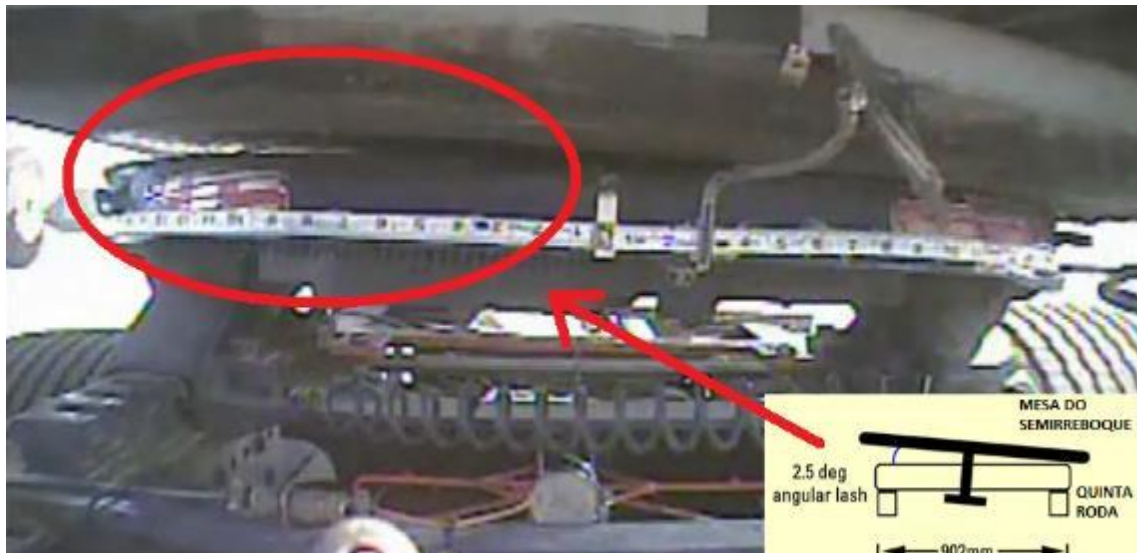
La Clair et. Al. (2010) realizou testes práticos para também verificar os efeitos da Separação da Quinta Roda durante manobras próximas ao tombamento do veículo. Na Figura 27, na região do círculo vermelho é possível verificar esta separação entre a mesa do semirreboque e a quinta roda. Neste teste utilizando uma carreta tanque, o ângulo encontrado entre a mesa do semirreboque e a quinta roda foi de 2,5 graus.

Figura 27 – Separação da quinta roda durante teste prático  
Fonte: Adaptado de La Clair et. Al. (2010)

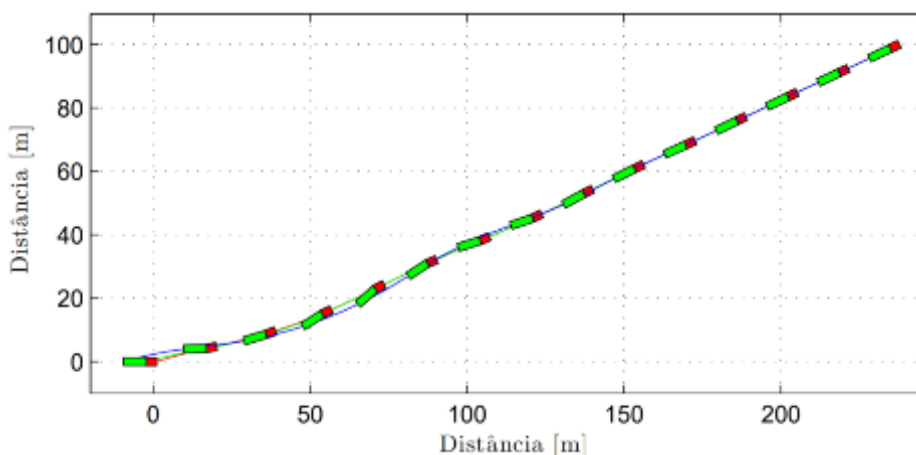
Figura 35 – Representação gráfica da oscilação bilateral do semirreboque  
Fonte: Mendes (2016)

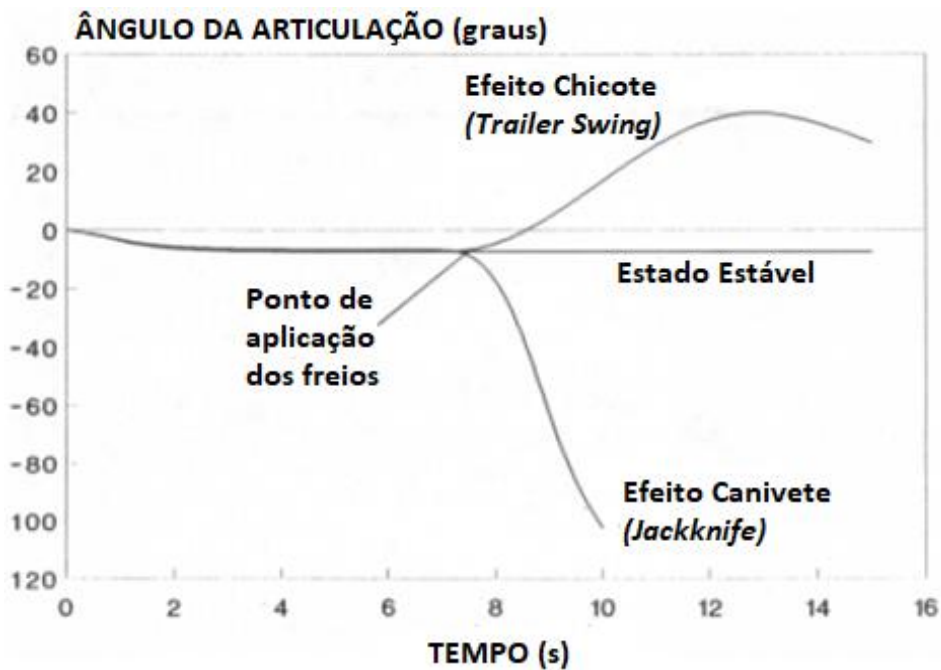
Figura 36 – Comportamento do ângulo da articulação em instabilidades de guinada  
 Fonte: Adaptado de Dorion et. Al. (1989)

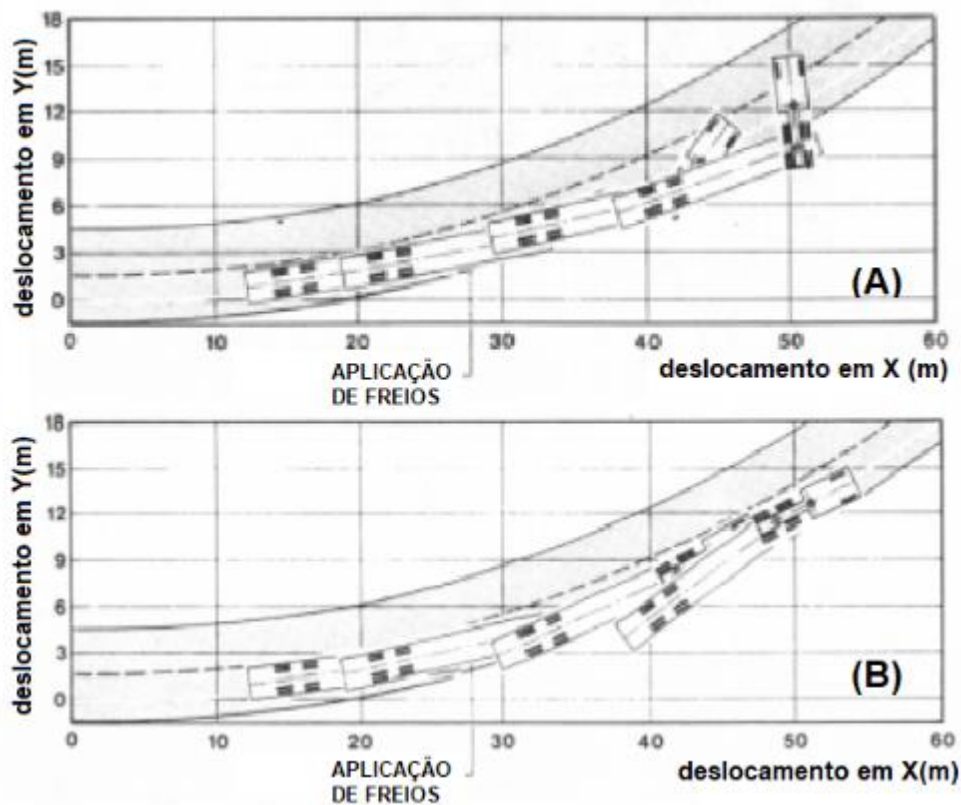
Figura 37 – Frenagem em curva – Efeito Canivete (A) e Efeito Chicote Unilateral (B)  
 Fonte: Adaptado de DORION et. Al. (1989)

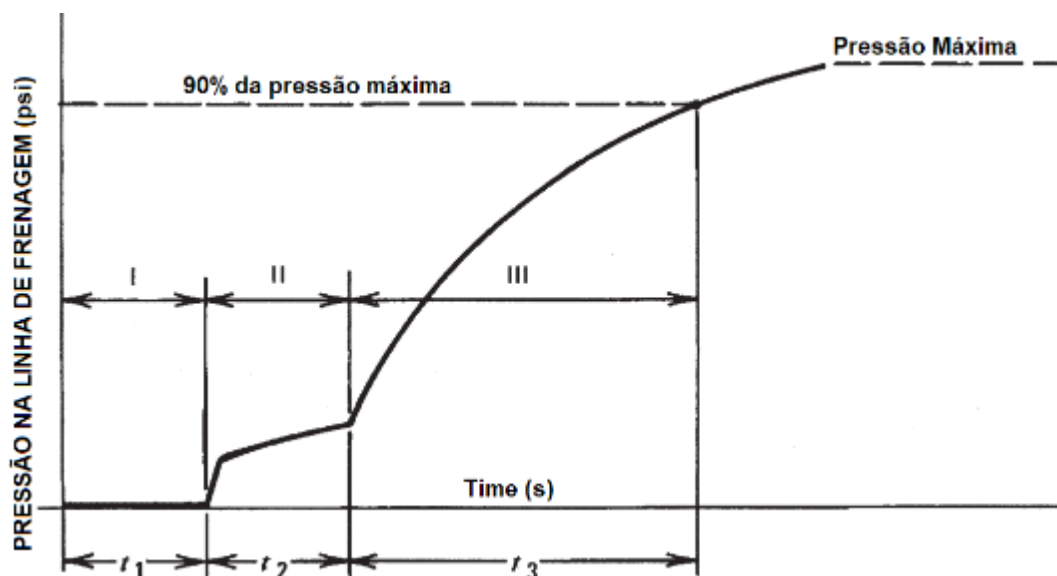
A representação gráfica destes tempos na pressão de acionamento do freio é apresentada na Figura 40 a seguir:

Figura 40 – Tempo de resposta de acionamento do freio pneumático

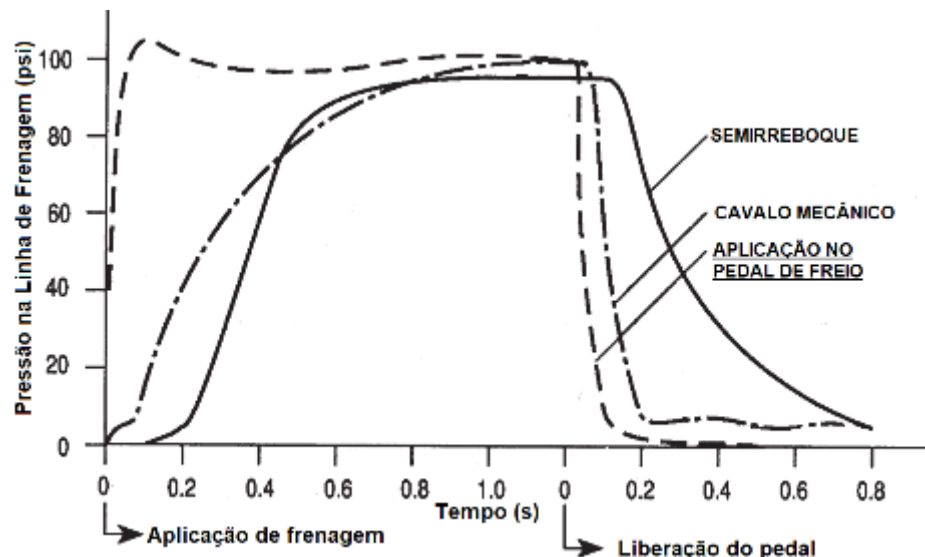
Figura 41 – Diferença entre os tempos de respostas dos acionamentos dos freios  
 Fonte: Adaptado de LIMPERT (2011)

Pelo gráfico nota-se a defasagem entre o acionamento do pedal e que a frenagem efetiva do semirreboque é de cerca de 0,4 segundos, isto se considerar um veículo com o sistema de frenagem em perfeitas condições de uso e sem vazamentos. A título de comparação, e veículos com sistema hidráulico (carros de passeio) o tempo de resposta é normalmente entre 0,02 e 0,06 segundos, cerca de 10 vezes menor. Logo, um veículo com sistema pneumático trafegando a 60 km/h (16,7 m/s), poderá percorrer 6,7 metros sem frear, apenas por esta defasagem.

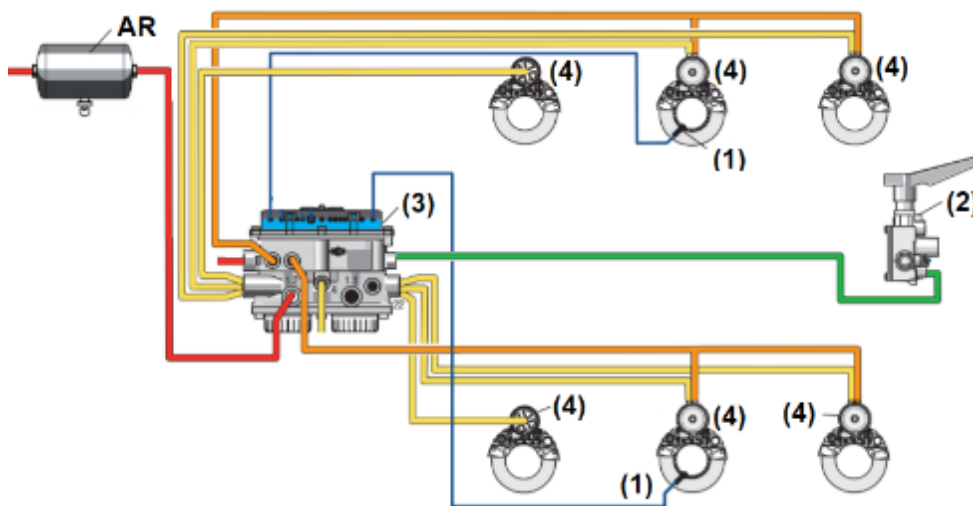
Figura 46 – Esquema de funcionamento do ABS  
 Fonte: Adaptado de Knorr Bremse (2011)

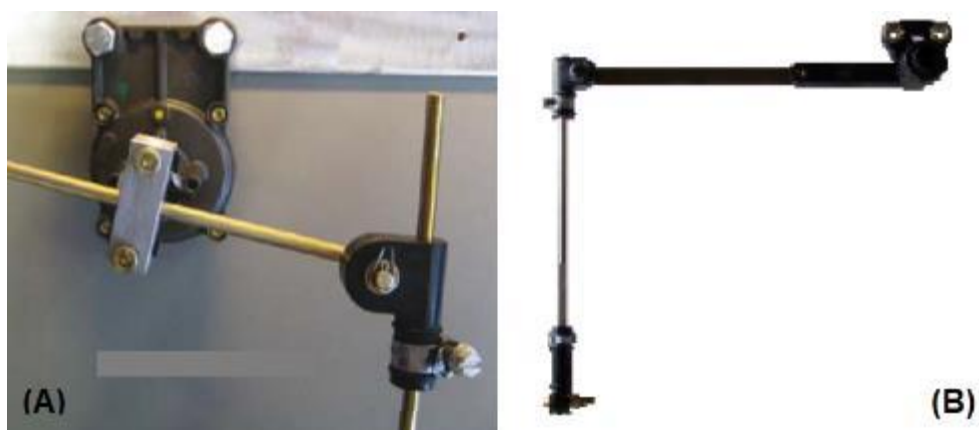
Figura 49 – Sensores de carga para suspensão mecânica

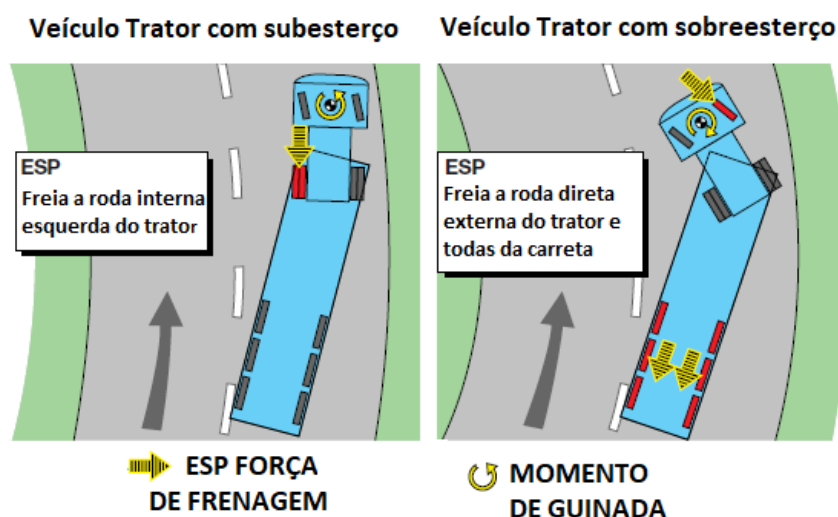
Figura 52 – Atuação do ESC em guinada  
 Fonte: Adaptado de Knorr Bremse (2002)

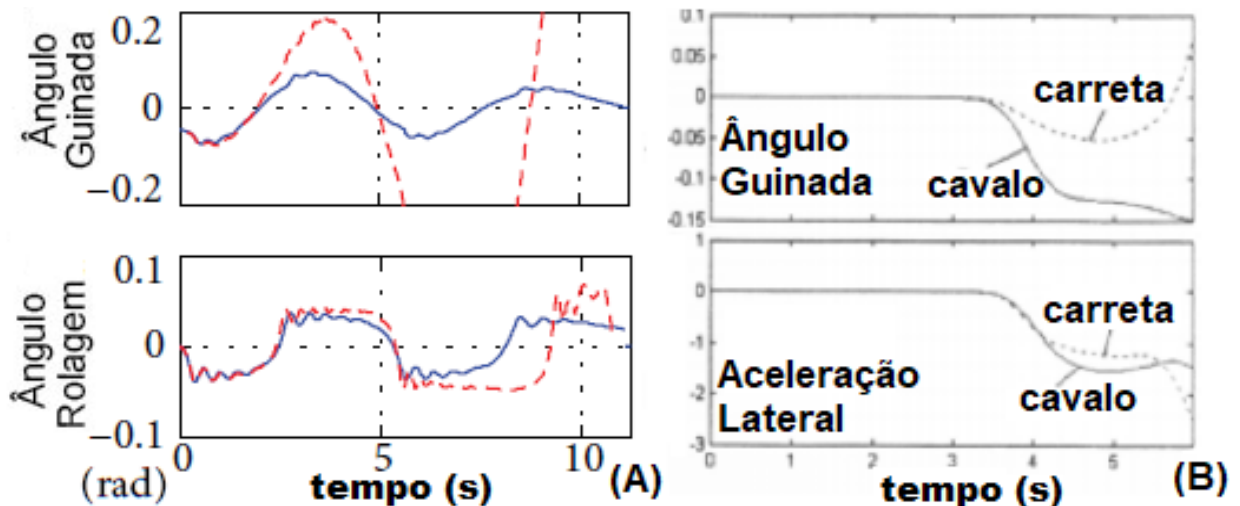
Figura 68 – Ângulo de guinada (*slip*) e ângulo de rolagem (*roll*) em Efeito Chicote  
Fonte: Adaptado de (A) Yang et. Al. (2015) e (B) Suh et. Al. (2000)

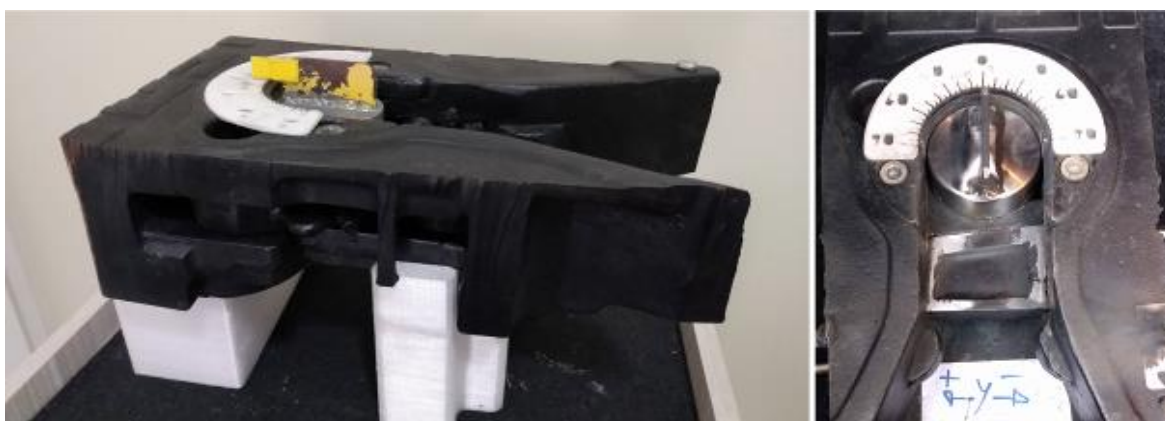
Figura 90 - Quinta roda fidedigna de bancada  
Fonte: O autor.

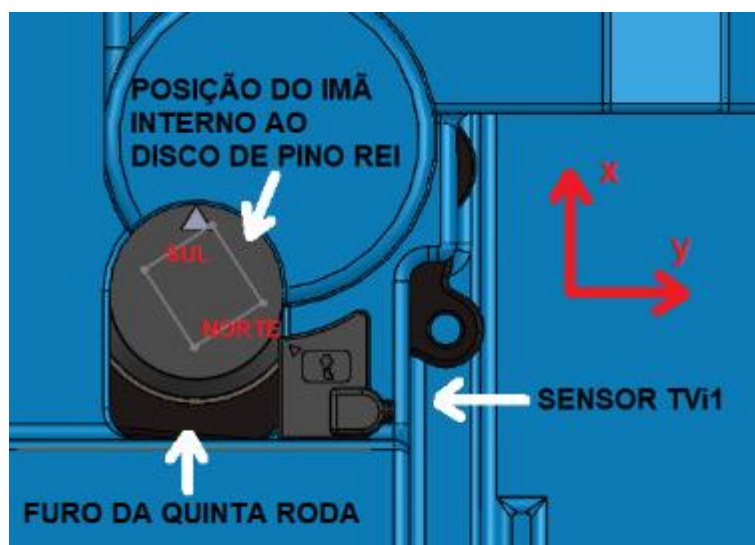
Figura 99 – Posição relativa ímã – Sensor TVi1  
Fonte: O autor

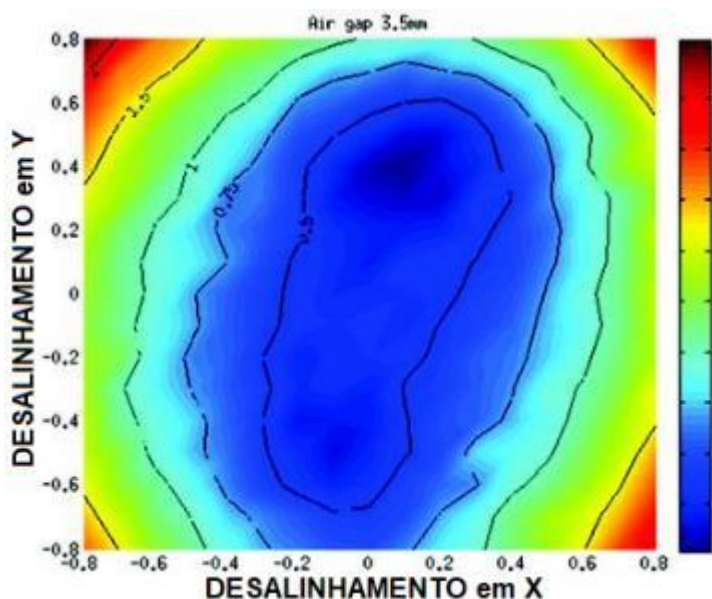
Figura 105 – Mapa de erro entre o ângulo vs. Desalinhamento do ímã nos eixos X e Y  
 Fonte: Adaptado de DN Staff (2015)

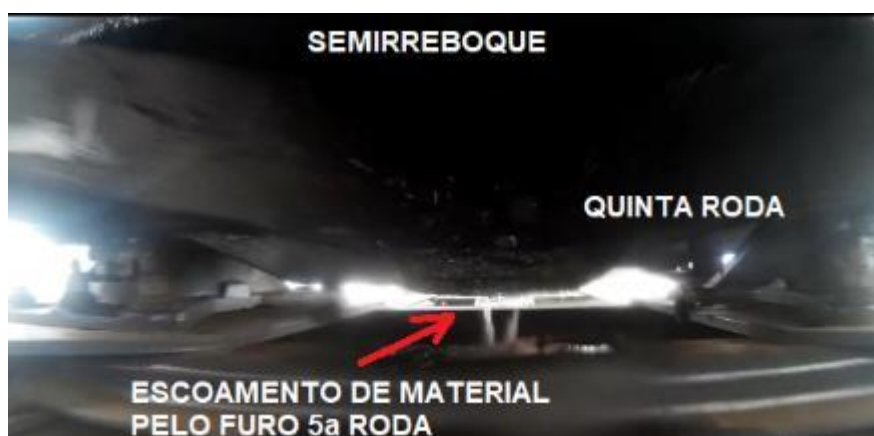
Figura 106 – Escoamento de impurezas pelo furo da quinta roda durante engate  
 Fonte: Autor

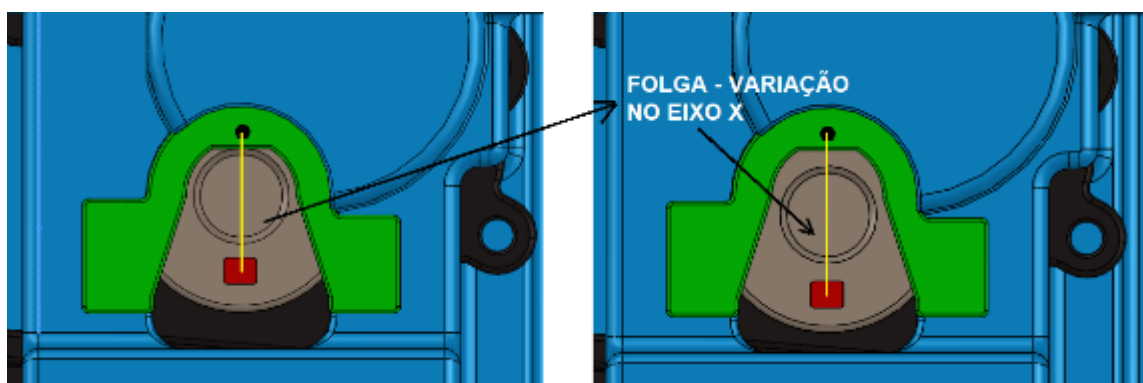
Figura 114 – Aferição da Translação em X  
Fonte: Autor

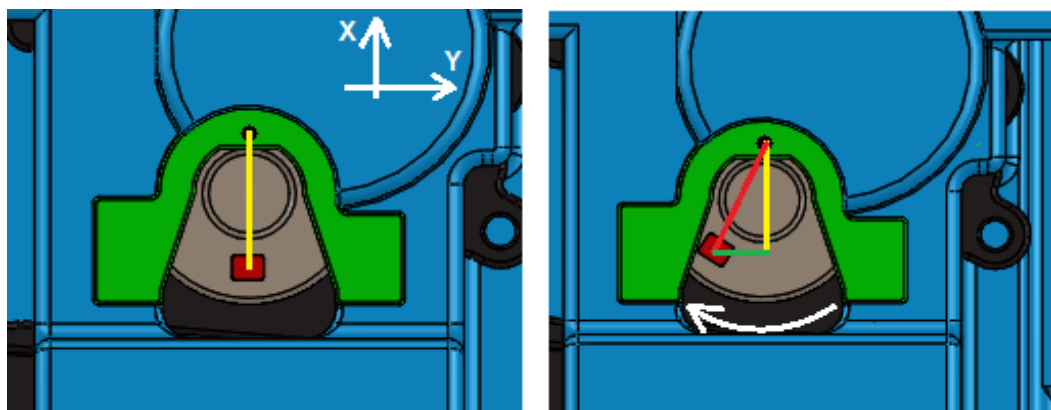
Figura 115 – Aferição do ângulo de rotação com o sensor TVi2  
Fonte: Autor

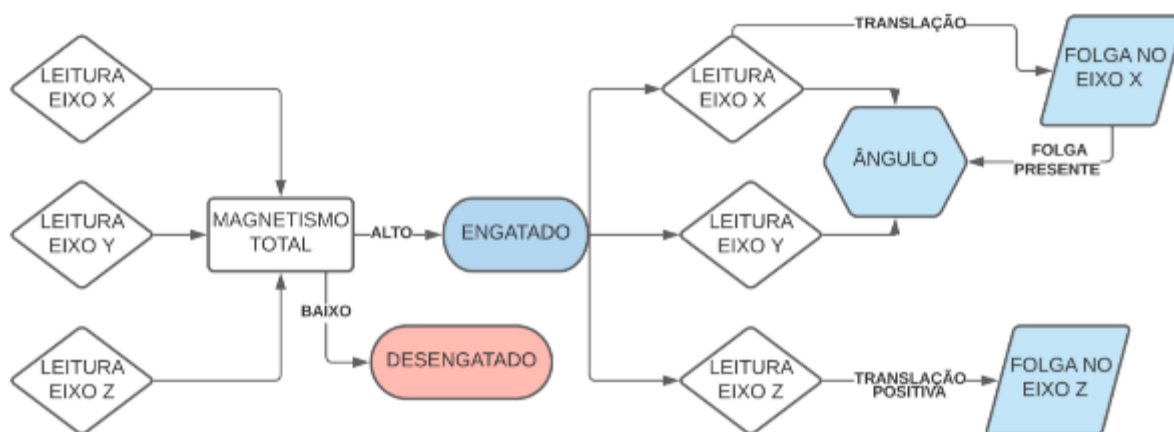
Figura 116 – Diagrama de Blocos do Sistema  
Fonte: Autor

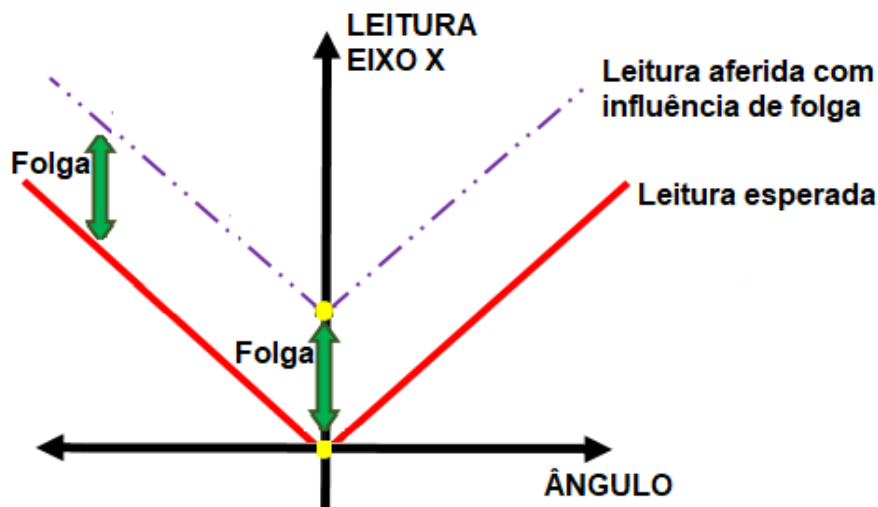
Figura 118 – Relação entre a leitura do campo magnético em X e o Ângulo de Rotação  
 Fonte: Autor

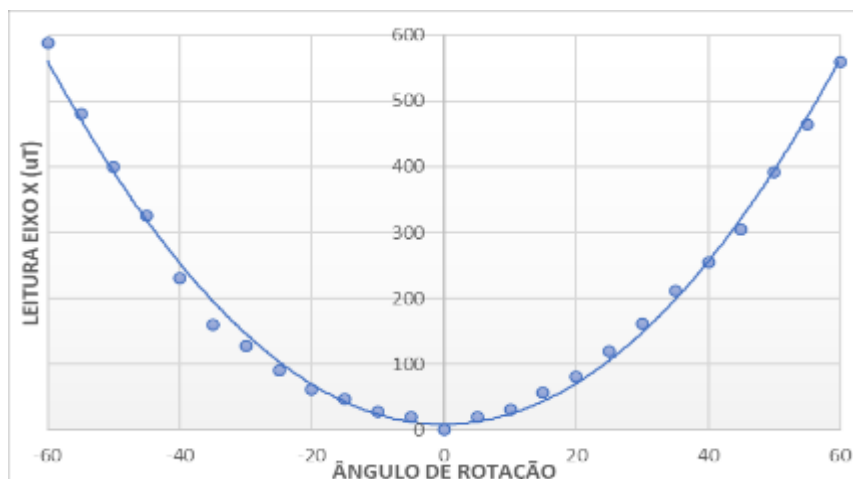
Figura 120 – Relação entre a leitura do campo magnético em X e o Ângulo de Rotação
